芝生化駐車場の芝被覆維持に及ぼす施工設計の影響 —兵庫県グラスパーキング推進事業（実証実験）からの考察—

Effects of structural designs on the green cover preservation in turf parking lots construction: Experiment of Hyogo Prefecture

兵庫県ではヒートアイランド対策として駐車場芝生化の普及推進を図るため、芝付化駐車場の機能・効果、芝生化・耐久性に関わる技術などの総合的な検証を、実証実験や既設施設の調査により実施している。本報で紹介する3年間の実証実験は、駐車柵の形状、芝の種類、客土・路盤の材料など設計施工において多様であったが、マクロな視点からは、芝被覆の維持とこれらの要因との間に一定の傾向が見出された。実験場所は駐車が比較的少なく車の影響が小さかったことから、芝被覆維持に現れた差異はおもに設計施工の影響と考察された。

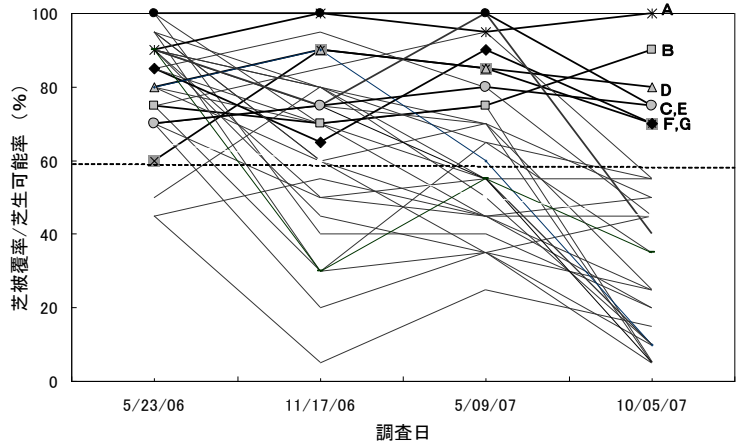
図2. 施工後2年から3年における芝被覆率の変化
A～Gは被覆率60%以上が保持された区画を示す

芝被覆率は区画を通じてみると、全体として夏季に著しく低下し経年的にも低下したが（図2）、区画間の差異は2年目の春季にすでに大きく、3年目の秋季には5～100%にまで広がった。しかし、3年間を通じて60%以上を維持した良好な区画も7区あった（A～G）。これらの区の特徴（表1）は、区画の形態（図3）でみると車輪部補強型および全面ブロック型で、プラスチックマット型はなかった。非芝生部分は木材あるいはコンクリートであった。芝の種類としてはノシバ系が5区、センチピードグラス、ティフトンが各1区で、コウライシバ系はなかった。客土・路盤は、砂含有客土・砕石路盤の区が6区で、根、水、空気の通りやすい材質が良いことが示唆された。

以上の結果から、芝生化駐車場において健全な芝被覆を維持するためには、設計施工における工法や材料の選択がきわめて重要であることがわかった。

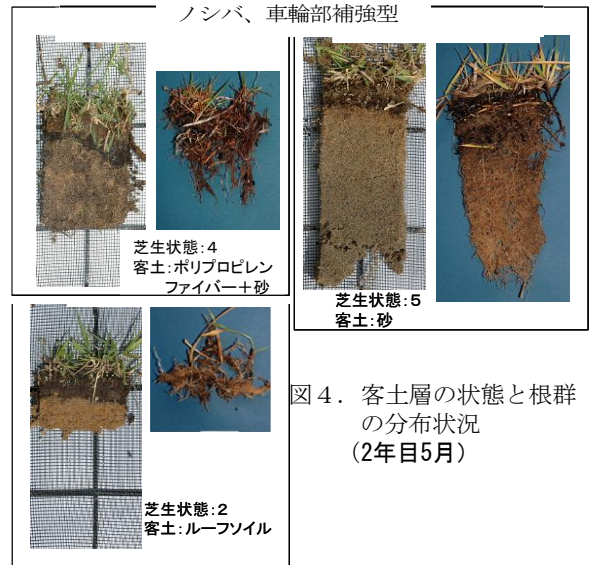
図4. 客土層の状態と根群の分布状況 (2年目5月)

芝根群の発達状態については、十分な深度までに回収出来た区画が少数で、サンプル数が十分得られなかったため、総合的な解析はできなかったが、張り芝マット土壌との親和性の低い客土へは根群の侵入が抑制されることが観察された（図4）。
