芝生化駐車場の芝被覆維持に及ぼす施工設計の影響 一兵庫県グラスパーキング推進事業（実証実験）からの考察－

○伊藤操子・伊藤幹二・伊藤裕文*・橋本直樹*
ひょうご GP フォーラム・*兵庫県県土整備部技術企画課

Effects of structural designs on the green cover preservation in turfed parking lots construction: Experiment of Hyogo Prefecture

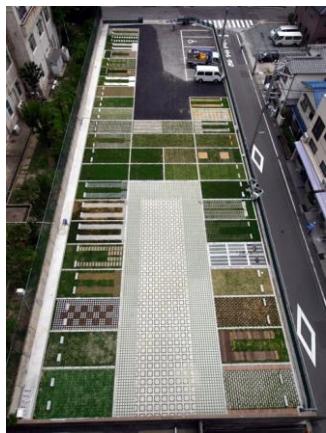
図1. 実験区の全景

実験は兵庫県福祉センター（神戸市）の施設利用者用駐車場において行われた。2005年6月に各事業者独自の設計により、それぞれ異なる36区画の駐車枠（図1）が、既設のアスファルト駐車場上に15~20cm客土・路盤を敷いた上を芝生化する形で施工された。約1か月の養生期間を経て供用に付され、2006年の10月までは刈込み、灌水などの管理が各事業者の判断でなされたが、その後は2007年7月軽度に除草がなされた以外は放任状態で維持された。

*図1のA～Gを示す

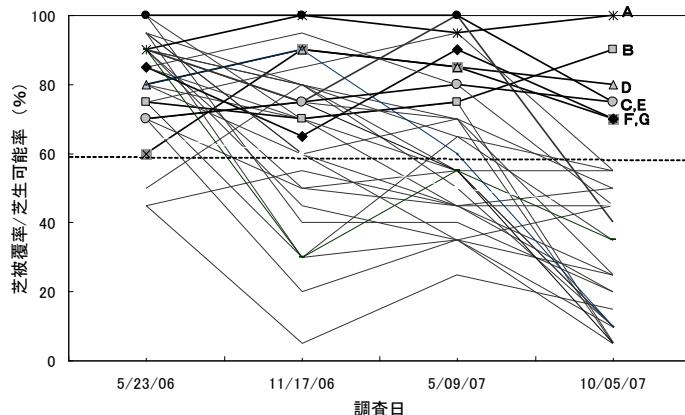
図2. 施工後2年から3年における芝被覆率の変化
A～Gは被覆率60%以上が保持された区画を示す

芝被覆率は区画を通じてみると、全体として夏季に著しく低下し経年的にも低下したが（図2）、区画間の差異は2年目の春季にすでに大きく、3年目の秋季には5~100%にまで広がった。しかし、3年間を通じて60%以上を維持した良好な区画も7区あった（A~G）。これらの区の特徴（表1）は、区画の形態（図3）でみると車輪部補強型および全面ブロック型で、プラスチックマット型はなかった。非芝生部分は木材あるいはコンクリートであった。芝の種類としてはノシバ系が5区、センチピードグラス、ティフトンが各1区で、コウライシバ系はなかった。客土・路盤は、砂含有客土—碎石路盤の区が6区で、根、水、空気の通りやすい材質が良いことが示唆された。

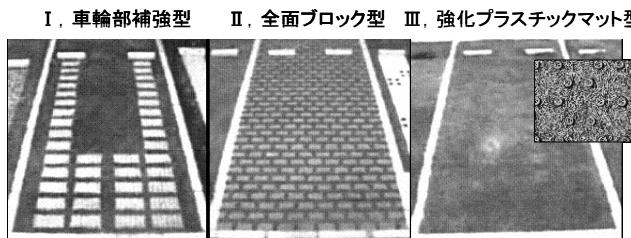
図3. 駐車枠のおもな形状タイプ

形状 タイプ	区画数	2006年		2007年	
		5月23日	11月17日	5月9日	10月5日
I	14	79.6 % (0.22)	75.4 % (0.22)	68.2 % (0.31)	40.7 % (0.64)
II	7	85.4 % (0.09)	59.0 % (0.49)	65.7 % (0.28)	52.1 % (0.64)
III	8	83.8 % (0.20)	56.9 % (0.44)	50.1 % (0.46)	23.1 % (0.63)

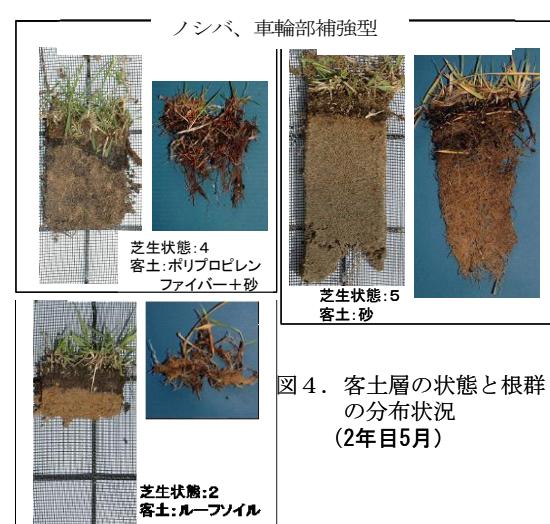
図4. 客土層の状態と根群の分布状況
(2年目5月)

芝根群の発達状態については、十分な深度までに回収出来的区画が少数で、サンプル数が十分得られなかつたため、総合的な解析はできなかつたが、張り芝マット土壤との親和性の低い客土へは根群の侵入が抑制されることが観察された（図4）。
